INSTRUCCIÓN TRABAJO EN CUBIERTAS CAMPUS DE VERA: ETSA 2A-2C-2D-2B-2F

1. PROCEDIMIENTO DE ACTUACIÓN EDIFICIOS 2A-2C-2D-2F-2B

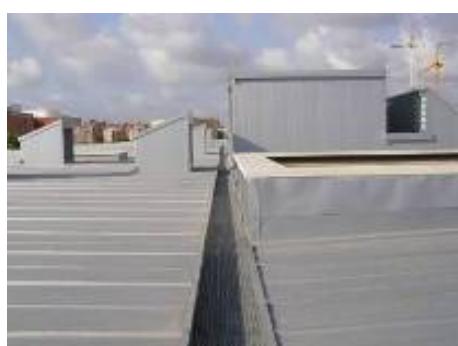
El acceso a la cubierta a través de la escalera situada en el edificio 2D no cumple los requisitos normativos:

- La huella de los escalones es menor a la indicada en la normativa.
- Los lados abiertos de la escalera no disponen de listón intermedio.

Fuera de la zona delimitada con trámex no se dispone de protección en el perímetro, con riesgo de caída de altura (perímetro exterior de la cubierta y hacia patios interiores del edificio).

La parte superior de los casetones y vanos de iluminación no dispone de protección perimetral.

Habilitación de una pasarela de trámex. Elevación del antepecho a 105 cm junto a las pasarelas de trámex.

Hasta la adopción de medidas en la escalera de acceso a la cubierta, extremar las precauciones y realizar el ascenso y descenso de frente a la escalera.

No se debe acceder fuera de la pasarela de trámex.

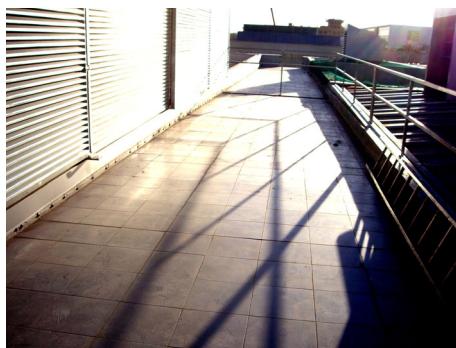
Fuera de la zona delimitada con barandillas no se dispone de protección en el perímetro, con riesgo de caída de altura (perímetro exterior de la cubierta y hacia patios interiores del edificio).

La parte superior de los casetones y vanos de iluminación no dispone de protección perimetral.

Se ha protegido el acceso a la sala de equipos de climatización desde la cubierta mediante barandillas dotadas de listón intermedio.

No se debe acceder fuera de la zona protegida con barandillas en la cubierta.

La línea de vida sobre cubierta de panel sándwich en el ala oeste del edificio que une las cubiertas de los edificios 2B y 2F **ESTÁ CALIFICADA COMO NO APTA Y NO PUEDE SER UTILIZADA**

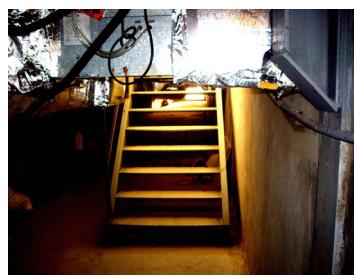
Riesgo de golpe con conductos cruzando zonas de paso en el acceso a la escalera.

Hasta la protección de los conductos que cruzan zonas de paso se deberá utilizar gorras antiguolpes.

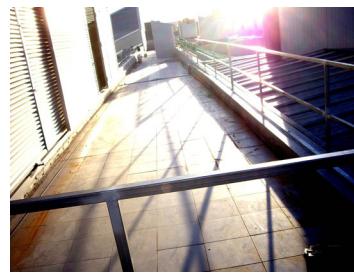
Se ha protegido el acceso a la sala de equipos de climatización desde la cubierta mediante barandillas dotadas de listón intermedio.

No se debe acceder fuera de la zona protegida con barandillas en la cubierta.

La línea de vida sobre cubierta de panel sándwich en el ala oeste del edificio que une las cubiertas de los edificios 2F y 2B **ESTÁ CALIFICADA COMO NO APTA Y NO PUEDE SER UTILIZADA**

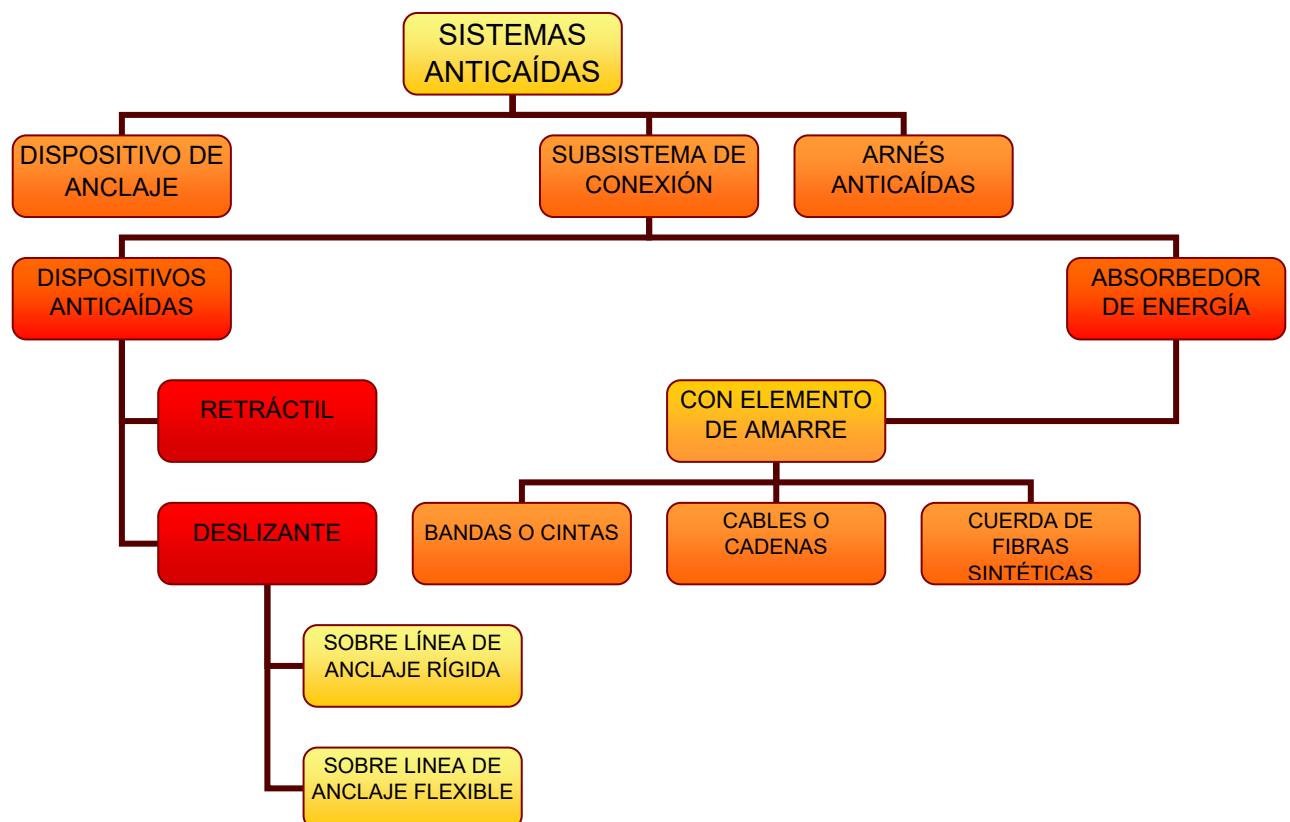
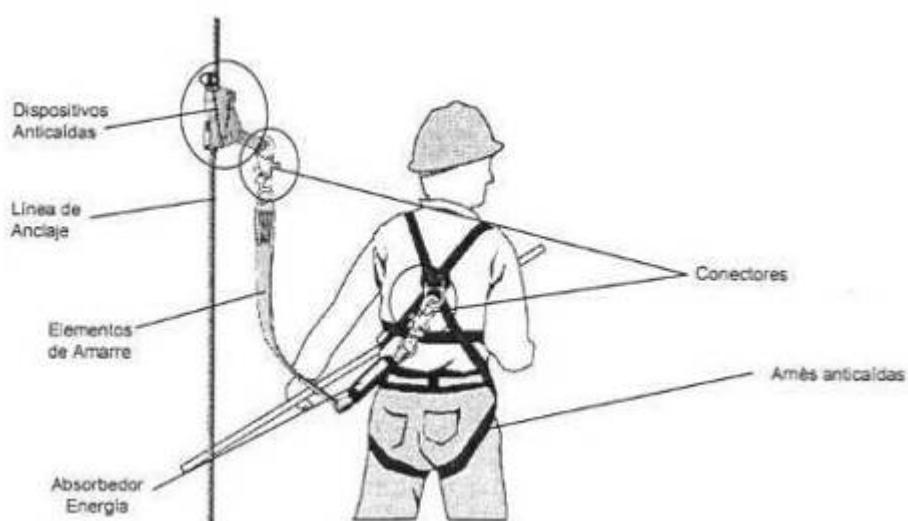
Elementos del sistema anticaídas

SISTEMA ANTICAÍDAS = DISPOSITIVO DE ANCLAJE + SUBSISTEMA DE CONEXIÓN (DISPOSITIVOS ANTICAÍDAS, ABSORBEDOR ENERGÍA CON ELEMENTO DE AMARRE INCORPORADO, CONECTORES) + ARNÉS ANTICAÍDAS

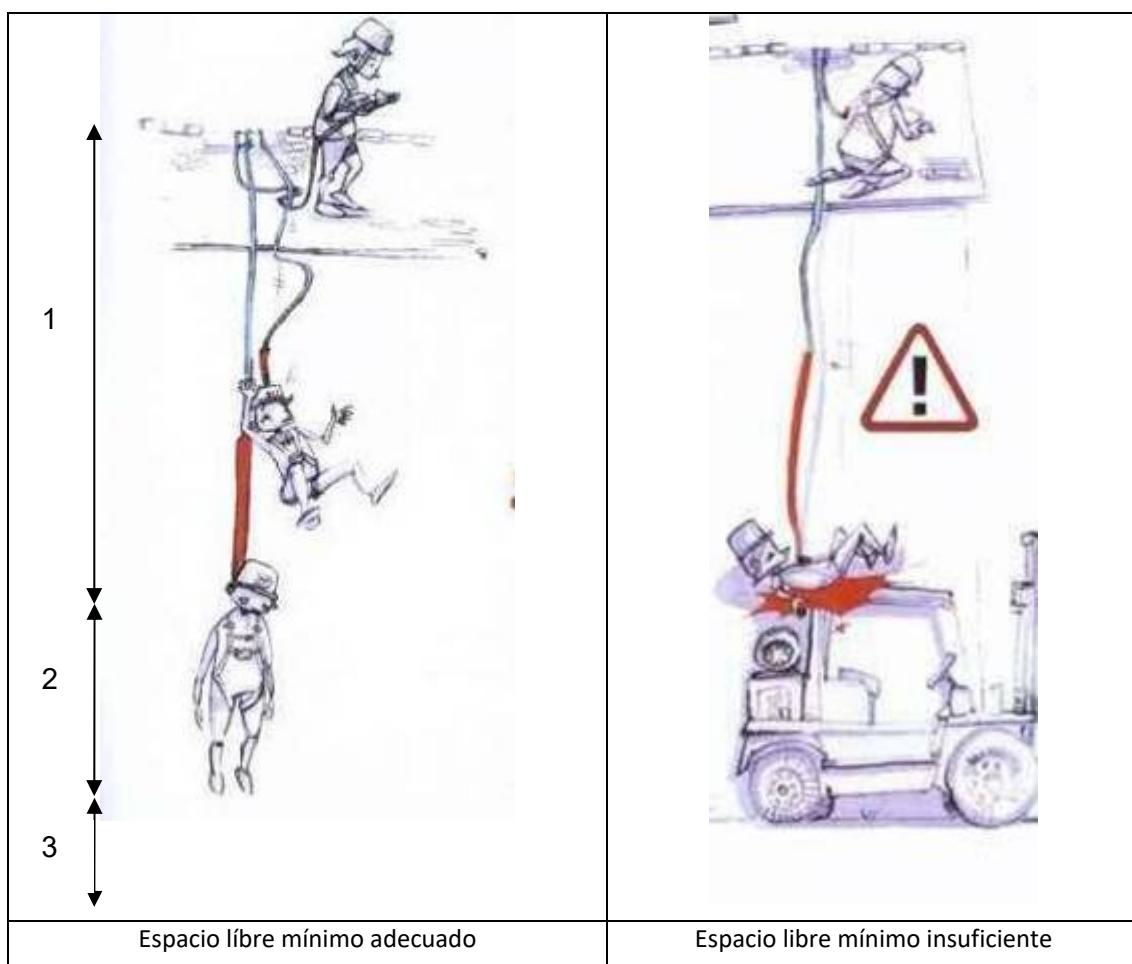
- 1) Longitud del elemento de amarre⁴ + extensión del absorbedor de energía
- 2) Estiramiento del arnés + distancia entre los elementos de enganche del arnés y los pies
- 3) Espacio libre de seguridad

$$\text{Espacio libre mínimo} = (1 + 2 + 3)$$

En la utilización de líneas de vida, para el cálculo del espacio libre mínimo, se debe considerar también la distancia de la flecha producida en caso de caída.

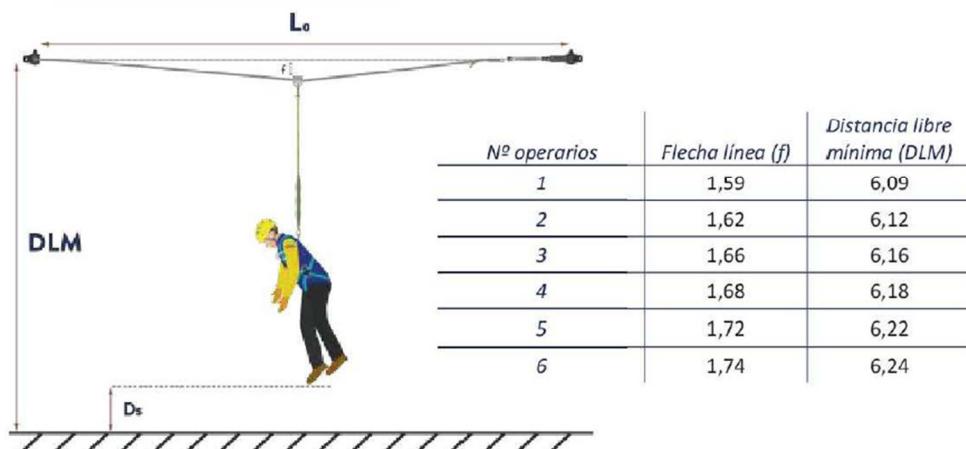
DISTANCIA LIBRE MÍNIMA

| Longitud total de la línea: | 25,00 metros |
| Longitud del vano máximo, L_0 : | 9,00 metros |
| Tipo de anclaje: | PEANA AL6F |
| EPI's asociado: | Anticaídas deslizante de cuerda y absorbedor - LinoStop II (EN 353-2) |

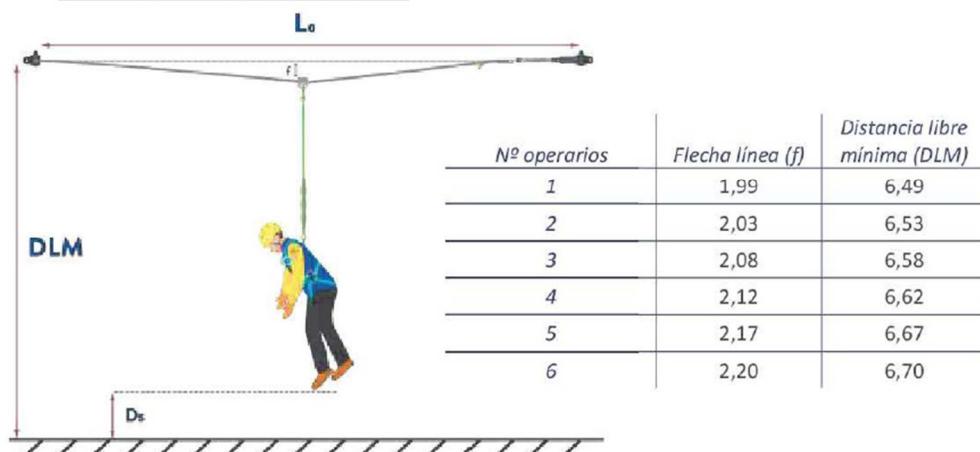
DISTANCIA LIBRE MÍNIMA

| Longitud total de la línea: | 15,00 metros |
| Longitud del vano máximo, L_0 : | 15,00 metros |
| Tipo de anclaje: | PEANA AL6F |
| EPI's asociado: | Anticaídas deslizante de cuerda y absorbedor - LinoStop II (EN 353-2) |

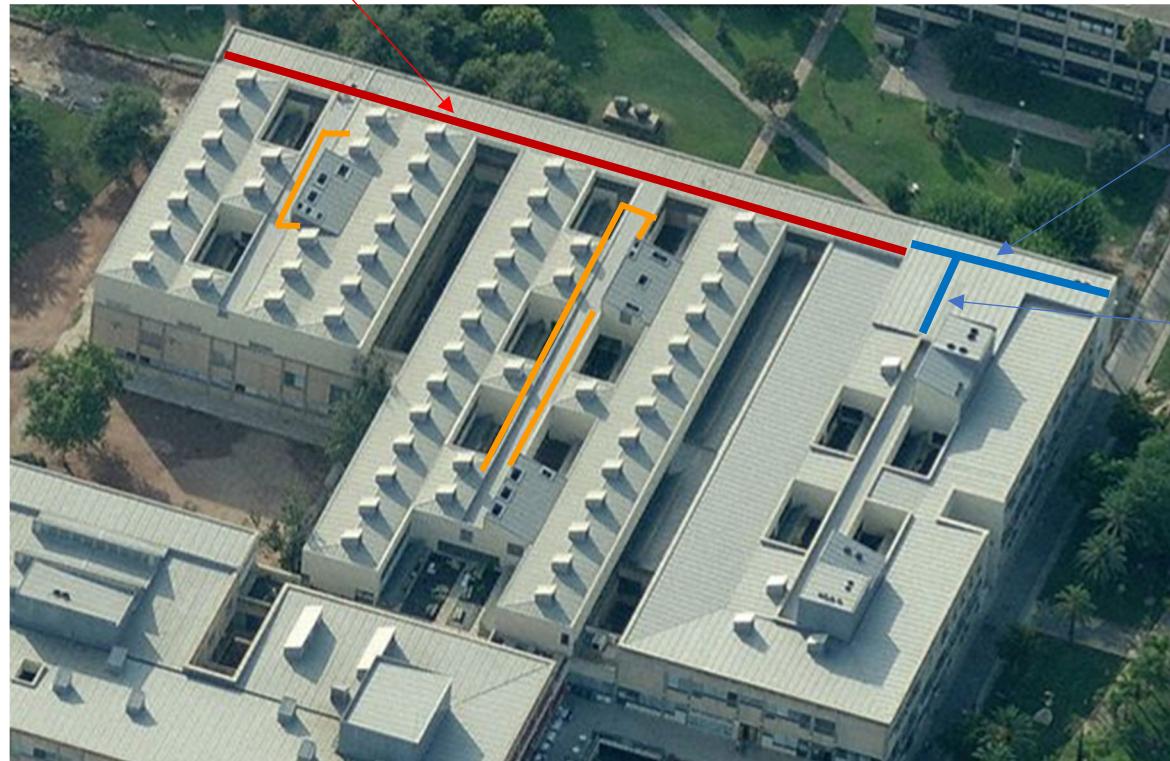
ANEXO: SITUACIÓN ACTUAL CUBIERTAS 2F-2B

Instalación de dispositivo de anclaje
(línea de vida Uni 16) **NO APTA**

Barandillas zona acceso a cuartos
climatización

Línea de vida AL6F 25
metros

Línea de vida AL6F 15
metros

El acceso a las líneas de vida operativas, de 15 y 25 metros de longitud (ver plano al final del documento) en el ala oeste del edificio debe realizarse desde la cubierta en el edificio 2F sección 1 (entrada principal del edificio). Desde la puerta de acceso a la cubierta el trabajador se desplazará por el pasillo exterior hasta el fondo del mismo. La línea de vida de 85 metros que conecta las cubiertas 2B y 2F

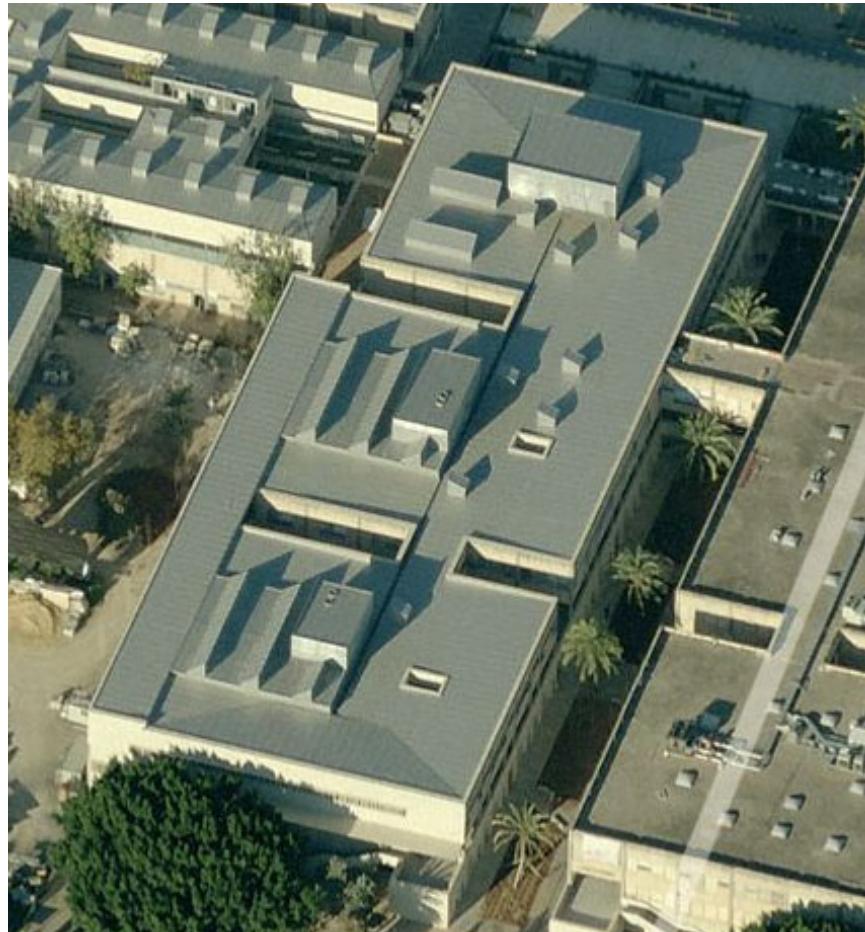
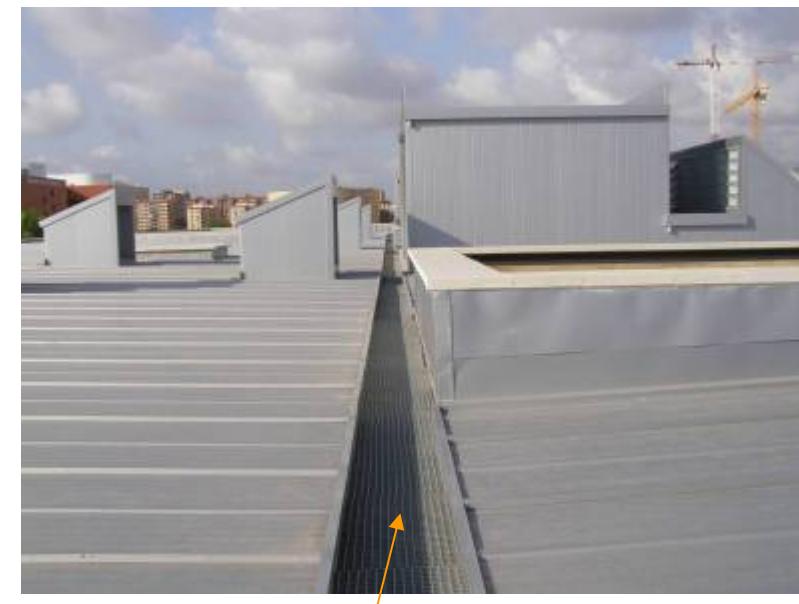
EDIFICIOS 2A-2C-2D

Pasarela de trámex

El acceso se realiza por el edificio 2D a través de una escalera en una sala junto a secretaría. En las cubiertas únicamente se podrá transitar sobre la superficie de trámex que atraviesa las tres cubiertas hasta los cuartos donde se encuentran instalados los equipos de climatización.
