UNIVERSITAT POLITÈCNICA DE VALÈNCIA	INFORMACIÓN RIESGOS CUBIERTAS ETSIGCT FADE <hr/> UPV CAMPUS DE VERA	Código IRC_ETSIGCT FADE 00 <hr/> 10/03/2025 <hr/> Página 16 de 25
---	--	--

INSTRUCCIÓN TRABAJO EN CUBIERTAS CAMPUS DE VERA: ETSIGCT FADE EDIFICIOS 7i-7J Y AULAS PREFABRICADAS

UPV CAMPUS DE VERA –EDIFICIO 7I – 7J

ESCUELA TÉCNICA SUPERIOR DE INGENIERÍA GEODÉSICA, CARTOGRÁFICA Y TOPOGRÁFICA / FACULTAD DE ADMINISTRACIÓN Y DIRECCIÓN DE EMPRESAS

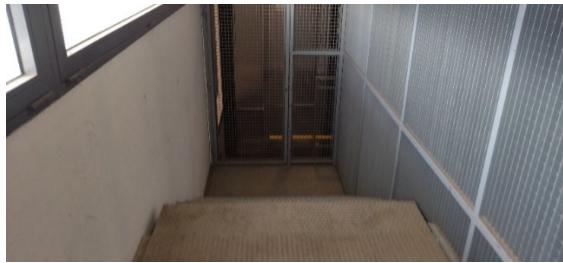
La escalera de acceso a cubierta desde la cuarta planta no tiene pasamanos en ninguno de sus lados.

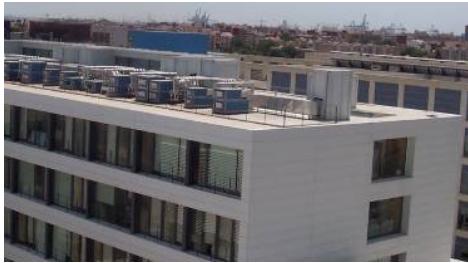
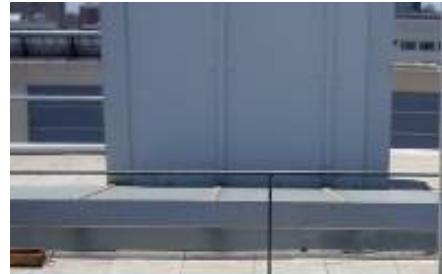
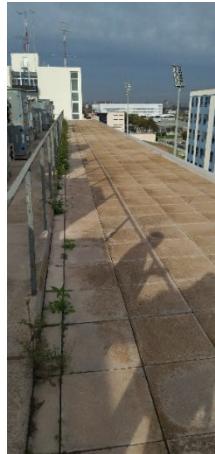
Trabajos en las sobrecubiertas (casetones sobre las cubiertas) o en las zonas fuera del perímetro protegido mediante barandillas.

No se debe acceder fuera de la zona protegida con barandillas en las cubiertas.

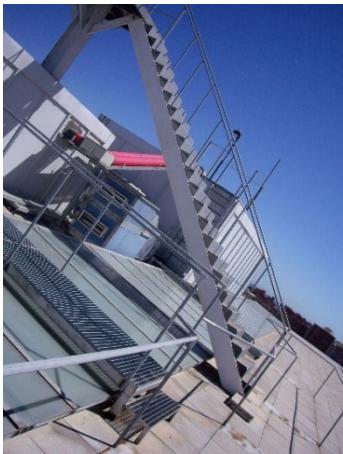
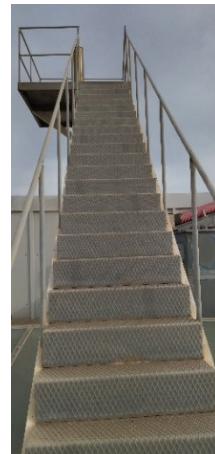
Desde las escaleras de acceso a los casetones al carecer de listón intermedio.

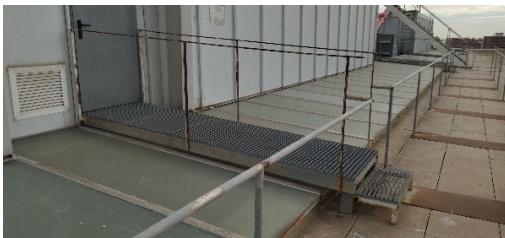
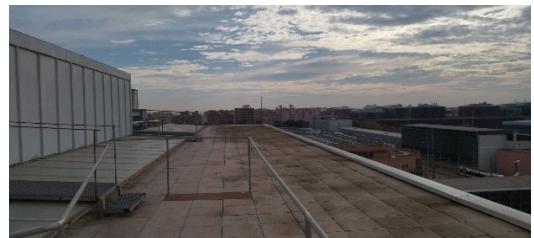
Vanos de iluminación de vidrio templado.

Pasarelas de trámex a los casetones, con barandillas y sin listón intermedio.

NO PISAR sobre los vanos de iluminación de vidrio templado situados en la cubierta 7i. El paso a través de éstos debe realizarse por las estructuras de trámex instaladas en la cubierta.

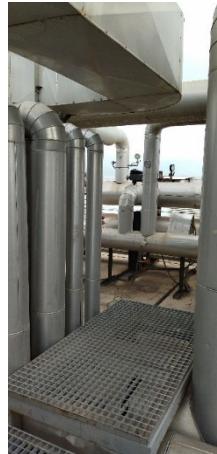
Pasarela de trámex en la zona norte de la cubierta que no dispone de barandillas.

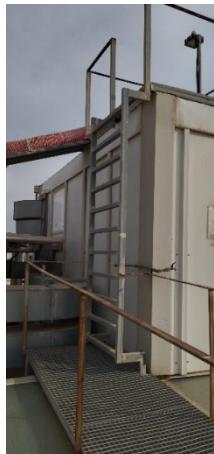
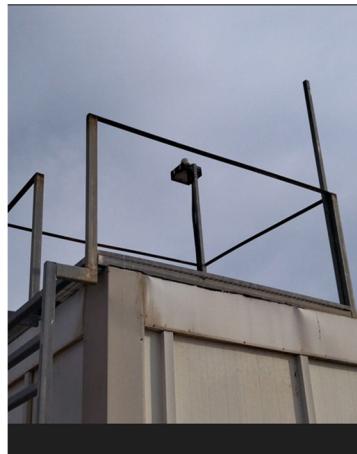
Escalas sin protección. Barandillas en casetón sin listón intermedio.

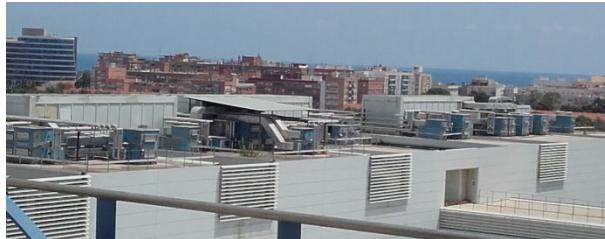
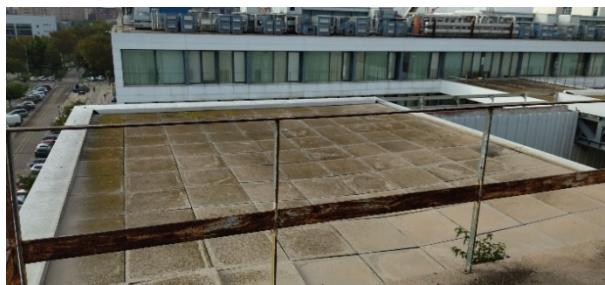
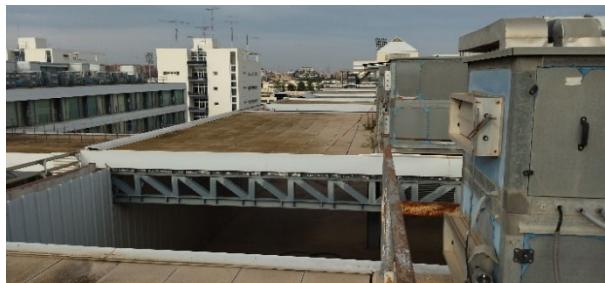
Trabajos en las sobrecubiertas (casetones sobre las cubiertas) o en las zonas fuera del perímetro protegido mediante barandillas.

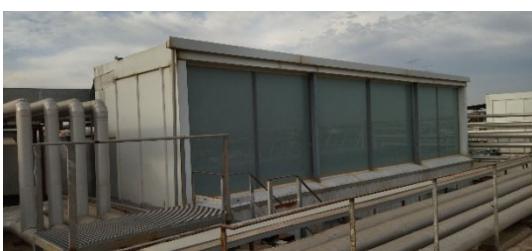
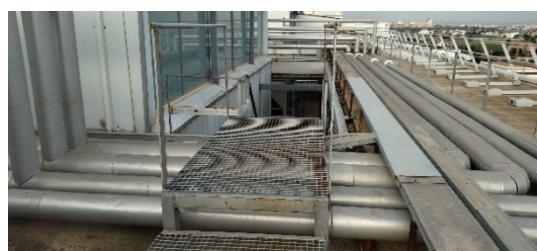
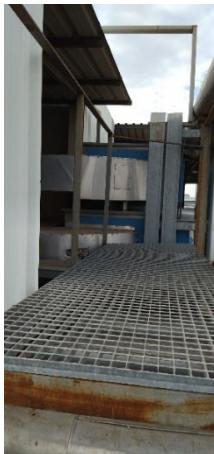
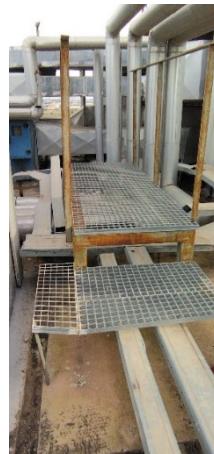
En algunas pasarelas de trámex los escalones no están a la misma distancia uno de otros.

Pasarelas de acceso a cubierta y a zonas donde se encuentra equipos de climatización, barandillas sin listón intermedio.

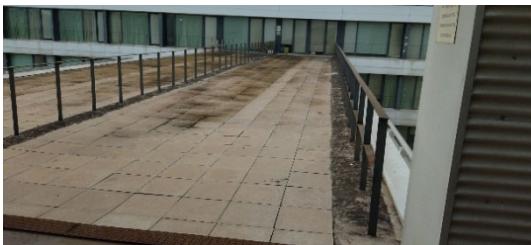
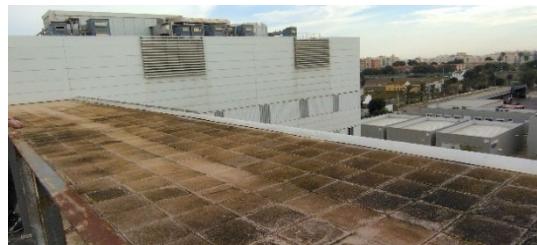
Trabajos fuera del perímetro protegido mediante barandillas.

Acceso libre dentro del perímetro protegido con barandillas. En caso de tener que acceder fuera del perímetro protegido con barandillas, al tratarse de una actuación considerada de especial riesgo, RECUERDE que es obligatorio requerir previamente un permiso de trabajo siguiendo el procedimiento indicado anteriormente.

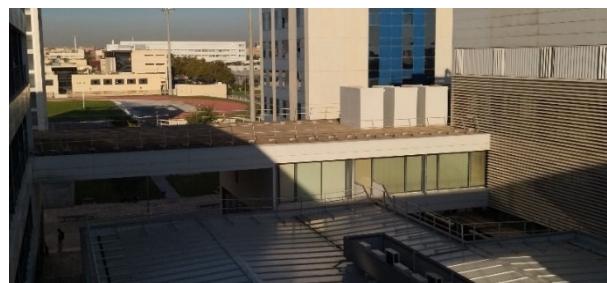
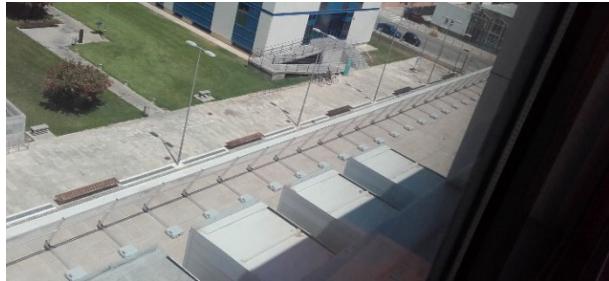
Trabajos en las sobrecubiertas (casetones sobre las cubiertas).

Acceso libre dentro del perímetro protegido con barandillas. En caso de tener que acceder a las sobrecubiertas (casetones sobre la cubierta) y/o a zonas por encima o fuera del perímetro protegido de la cubierta, al tratarse de una actuación considerada de especial riesgo, RECUERDE que es obligatorio requerir previamente un permiso de trabajo.

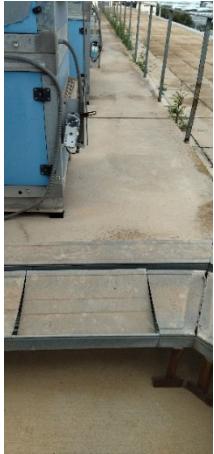
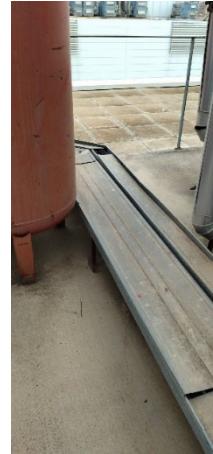
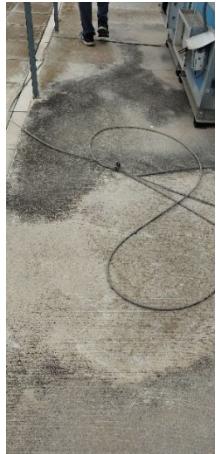
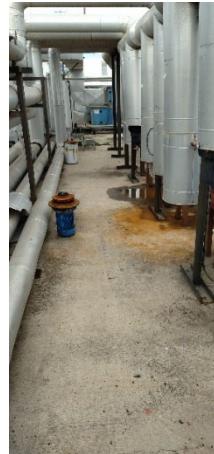
Bandejas de cables que cruzan en zonas de paso.

Materiales (motores) en zonas de paso.

Cable de acero en zonas de paso.

La instalación de cables, conductos, etc. debe realizarse evitando que crucen zonas de paso. Cuando no sea posible, se deberán proteger y señalizar para evitar riesgos de golpes o caída. Extremar las precauciones al transitar por estas zonas.

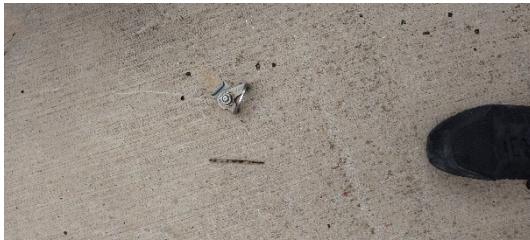
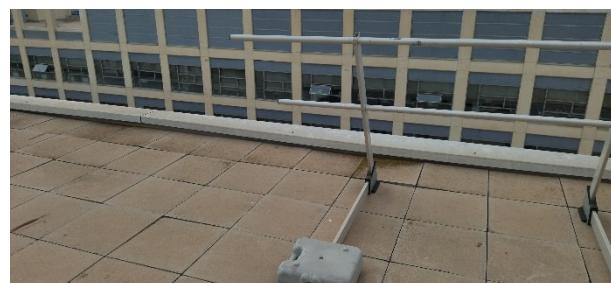
zonas de paso con anclajes en el suelo.

Zonas de paso con contrapesos de las barandillas autoportantes.

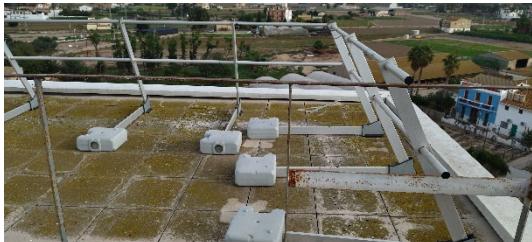
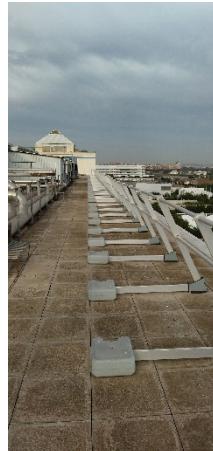
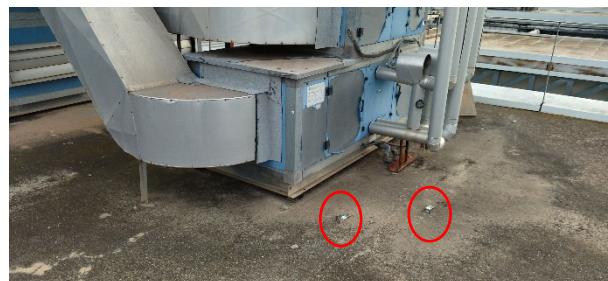
Existen en zona de paso , contrapesos de las barandillas autoportantes existiendo riesgo de caída.

Existen en zonas de paso anclajes en el suelo , existiendo riesgo de caída.

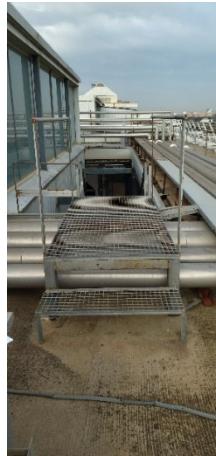
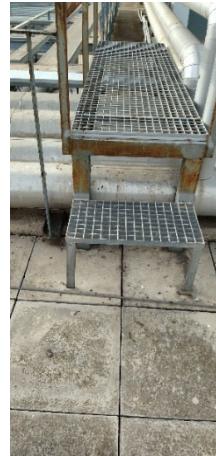
En el acceso a la cubierta por pasarela de tramez, tubo corrugado de protección de cables que cruza por zona de paso.

En la pasarela de tramez que hay tras el primer casetón, cable de acero que cruza por zona de paso.

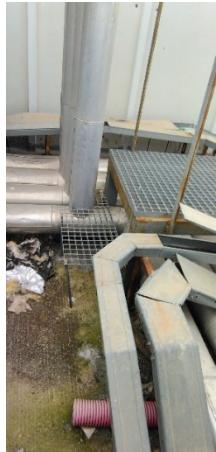
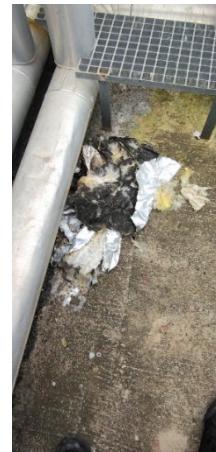
En la pasarela de tramex que hay en el último casetón, resto de materiales en zona de paso.

Recoger los restos de materiales, herramientas, etc. al terminar los trabajos. No dejar abandonados sobre la cubierta.

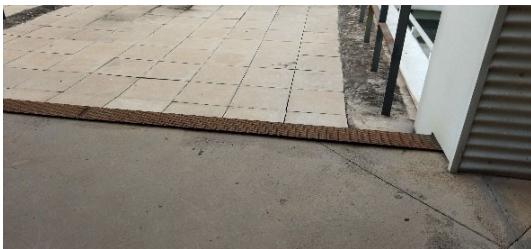
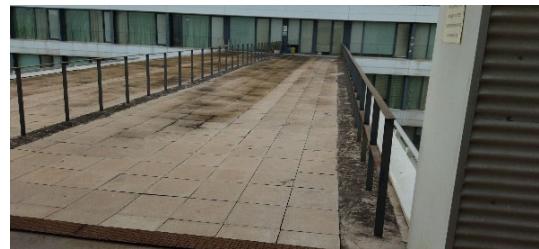
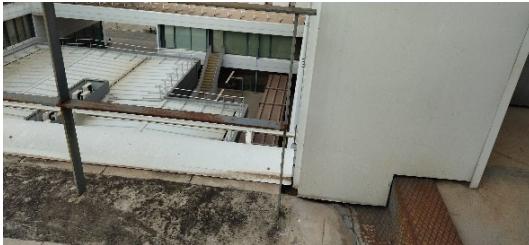
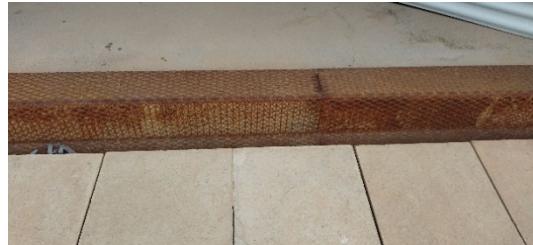
En el acceso a la pasarela hay un escalón y la chapa que protege este, no está a ras del suelo.

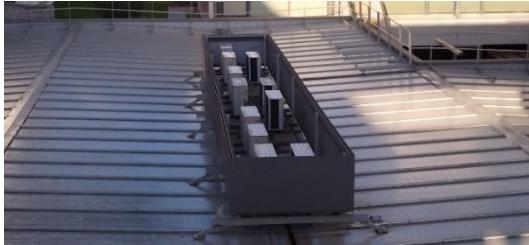
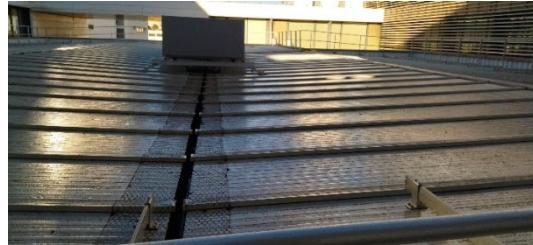
Acumulación de agua provenientes de los condensadores o por rocío (condensación ambiental).

Al transitar por el suelo, existiendo nervios de refuerzo del panel en su cara exterior.

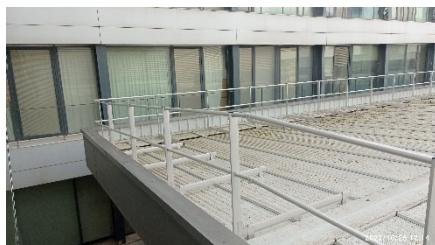
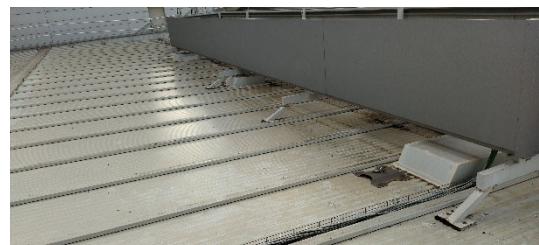
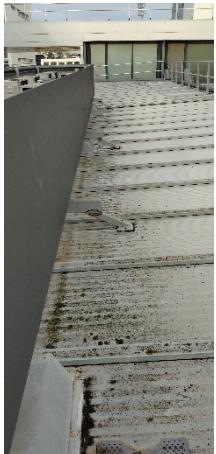
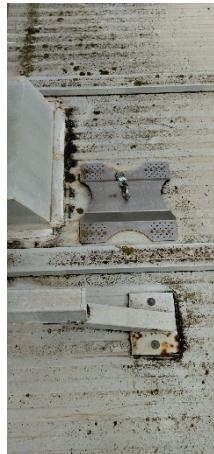
Existen en zonas de paso placas de anclajes en el suelo , existiendo riesgo de caída.

Existen en zona de paso, listones que se utilizan para anclar las barandillas al suelo, existiendo riesgo de caída.

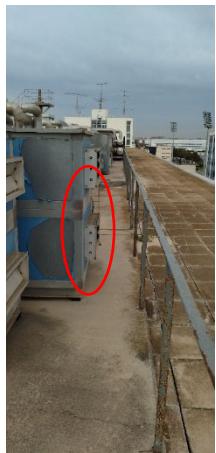
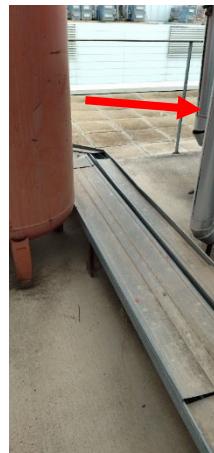
Hay zonas de paso estrechas junto a equipos. Algunos tienen partes cortantes, existiendo riesgo de golpes o cortes al transitar o acceder por estas. No cuenta con protección ni señalización frente a cortes y golpes.

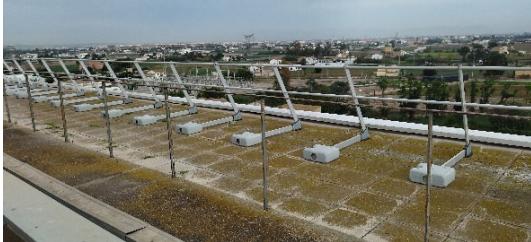
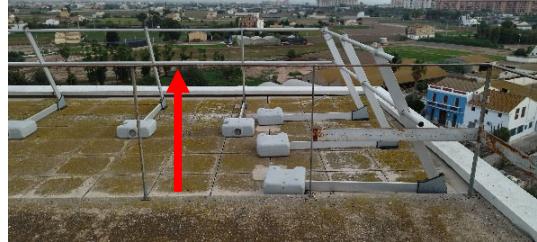
Para abandonar la zona protegida por la barandilla original y acceder a la zona protegida con barandilla autoportante hay que pasar por debajo de la barandilla, al no existir puerta de acceso ni hueco libre para tal efecto. Existe riesgo de golpe contra esta.

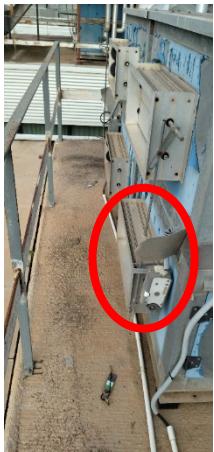
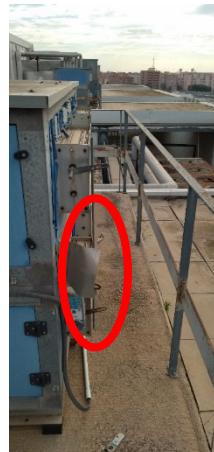
Accediendo por la pasarela que hay después del primer casetón, hay zonas de paso estrechas (48 cm) junto a equipos que tienen partes cortantes, existiendo riesgo de golpes o cortes al transitar o acceder a estas. No cuenta con protección ni señalización frente a cortes y golpes.

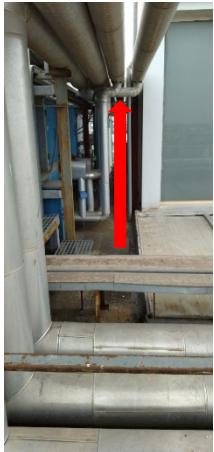
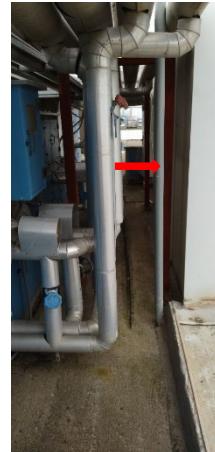
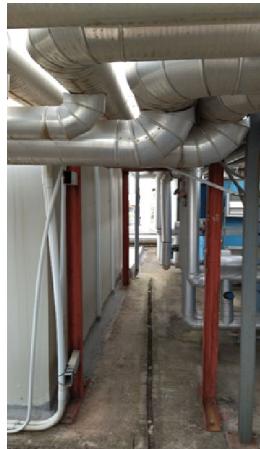
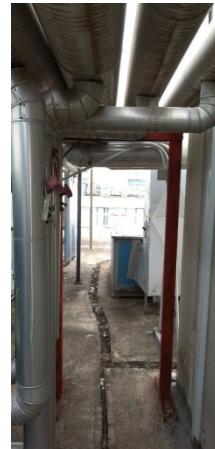
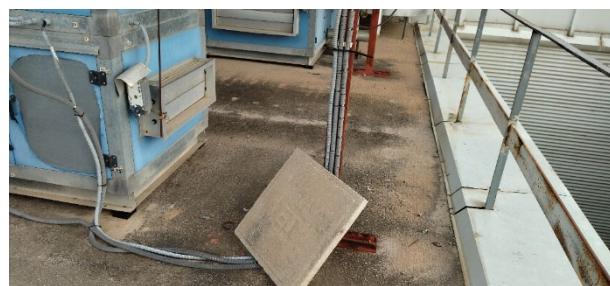
Accediendo por la pasarela que hay después del tercer casetón, hay zonas de paso estrechas (32 cm) existiendo riesgo de golpes o cortes al transitar o acceder a estas. No cuenta con protección ni señalización.

En la zona de paso existen tuberías a una altura del suelo a 1,32 m. existiendo riesgo de golpe o cortes al transitar por debajo de estas. No cuenta con protección ni señalización.

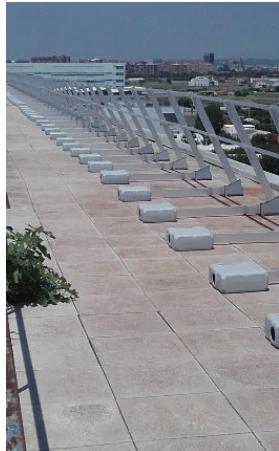
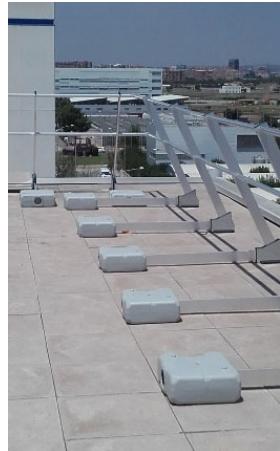
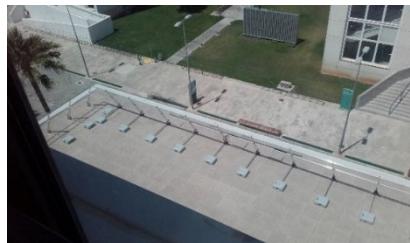
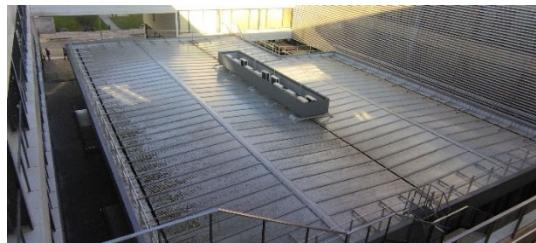
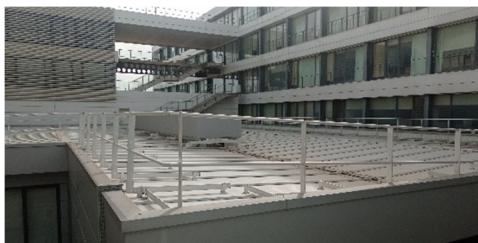
Barandilla inclinada autoportante pasante GM (EN 14122-3) en el lado Norte de la cubierta del 7J y en la esquina suroeste de la cubierta del 7I.

Barandilla recta autoportante en el perímetro de la cubierta del edificio de aulas prefabricadas. CUBIERTAS FRÁGILES SON LAS QUE SE PUEDEN ROMPER Y POR TANTO NO PISABLES. Esta sí se puede pisar, no es el caso

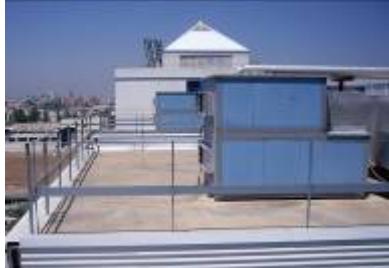
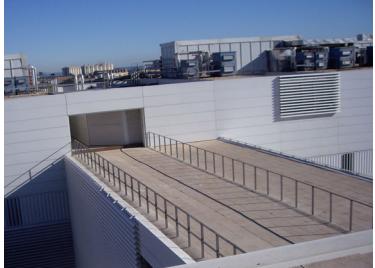
Barandillas con listón intermedio en los bordes de las cubiertas superiores y en el lado junto al borde perimetral en la pasarela de unión de los dos edificios sobre 4^a planta.

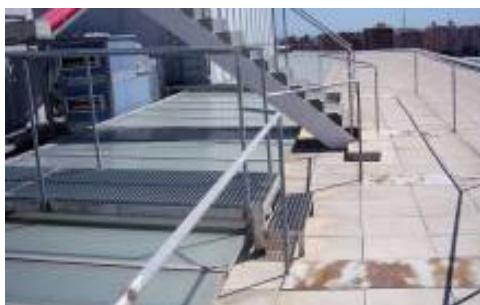
Pasarelas de trámex para cruzar los vanos de iluminación.

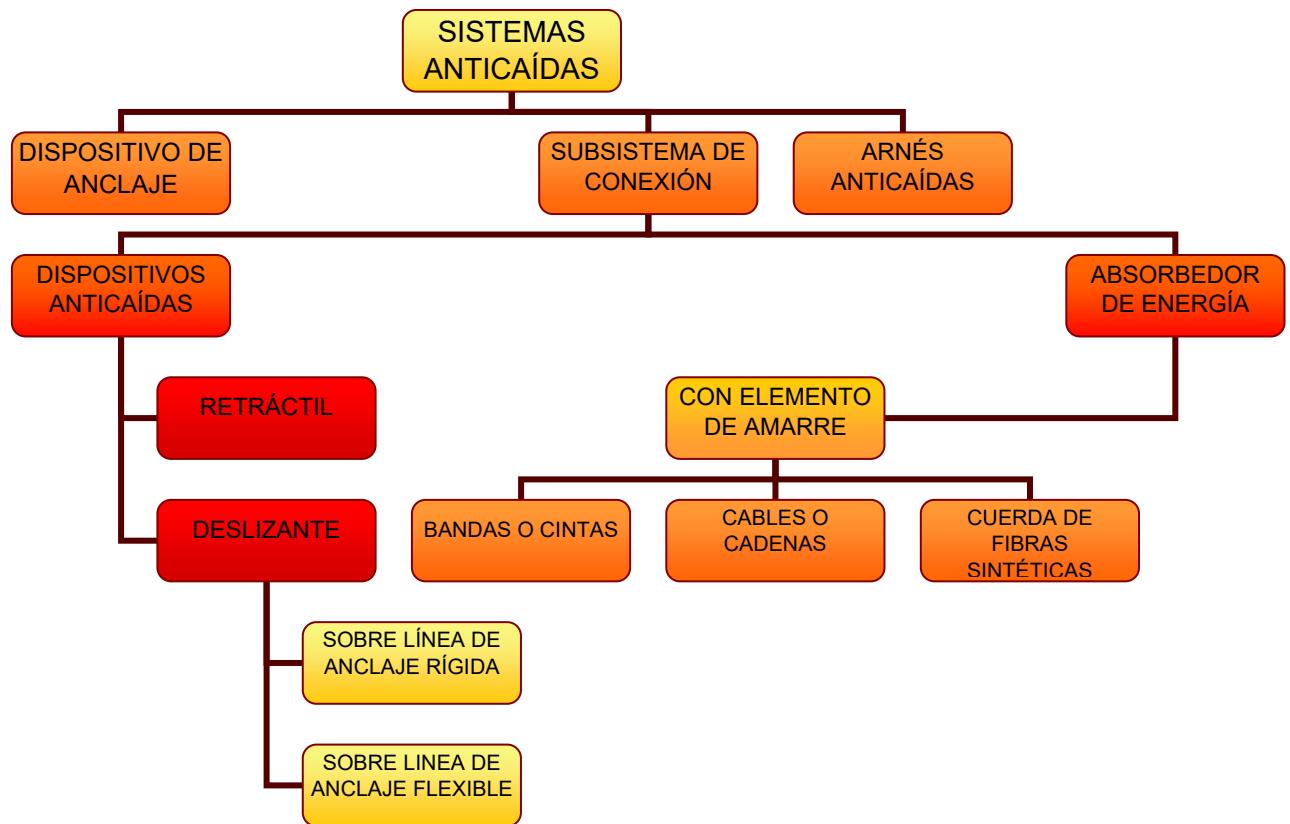
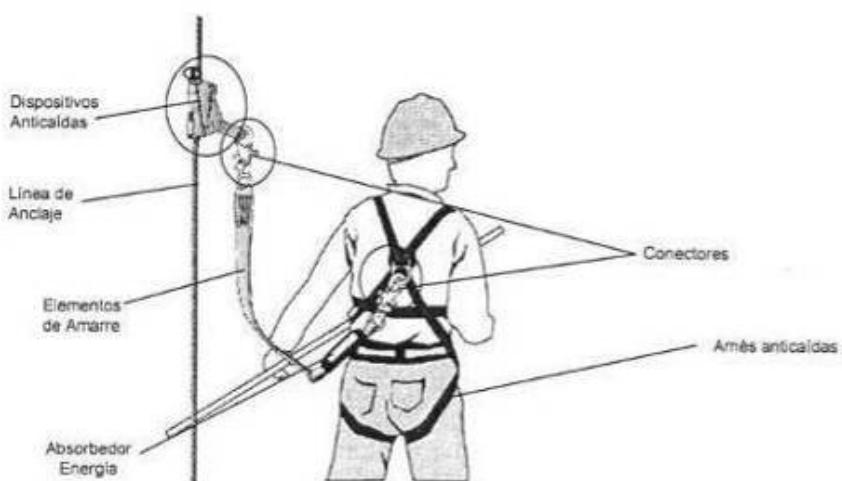
Elementos del sistema anticaídas

SISTEMA ANTICAÍDAS = DISPOSITIVO DE ANCLAJE + SUBSISTEMA DE CONEXIÓN (DISPOSITIVOS ANTICAÍDAS, ABSORBEDOR ENERGÍA CON ELEMENTO DE AMARRE INCORPORADO, CONECTORES) + ARNÉS ANTICAÍDAS

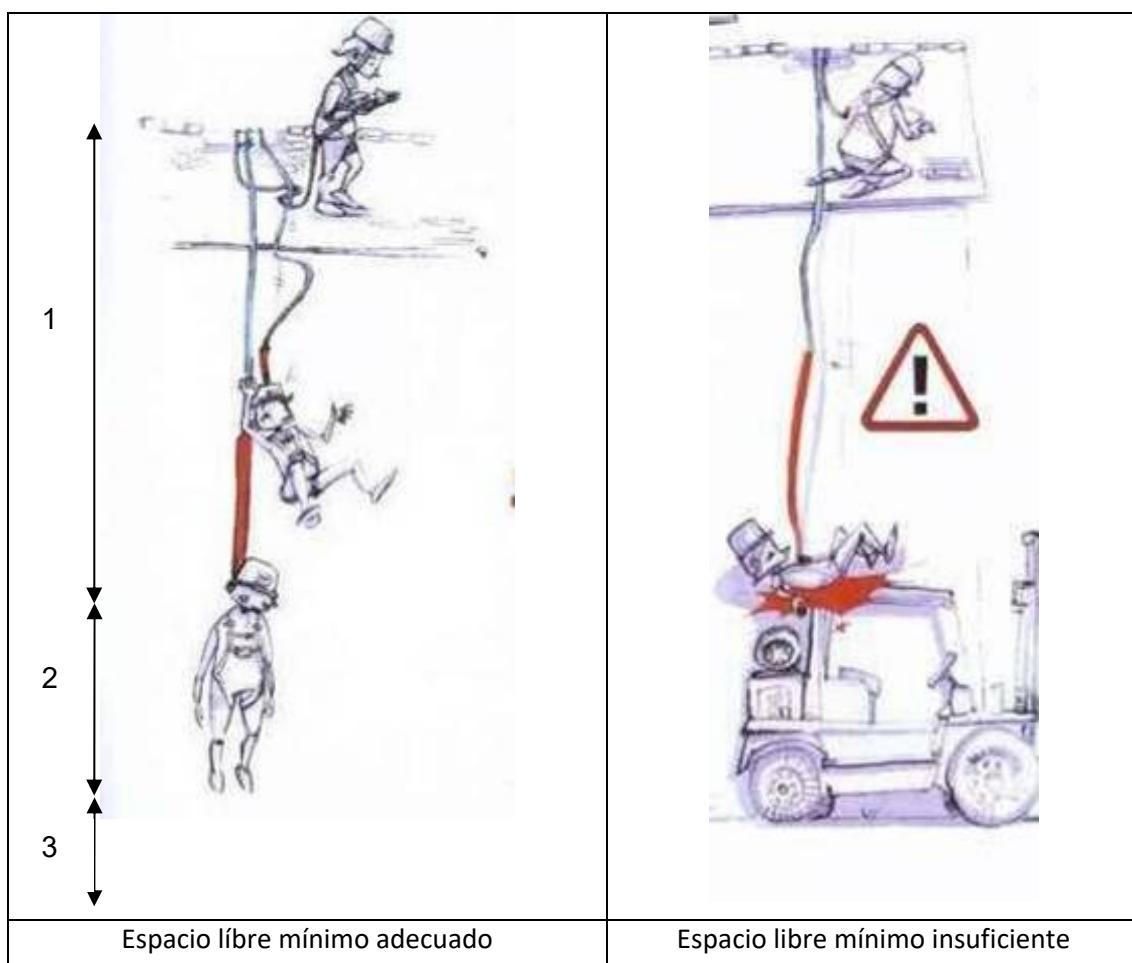
- 1) Longitud del elemento de amarre² + extensión del absorbedor de energía
- 2) Estiramiento del arnés + distancia entre los elementos de enganche del arnés y los pies
- 3) Espacio libre de seguridad

$$\text{Espacio libre mínimo} = (1 + 2 + 3)$$

En la utilización de líneas de vida, para el cálculo del espacio libre mínimo, se debe considerar también la distancia de la flecha producida en caso de caída. No utilizar los sistemas anticaídas en lugares donde en caso de caída pueda producirse un balanceo o péndulo y/o la distancia de parada sea mayor al espacio libre mínimo.

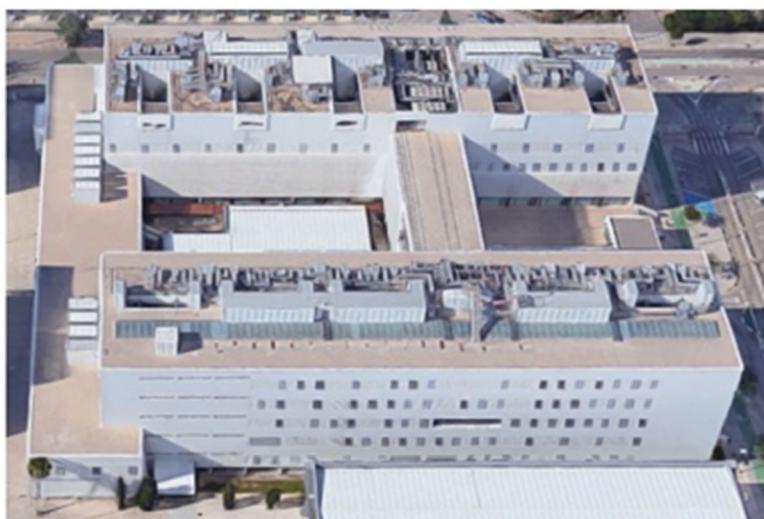
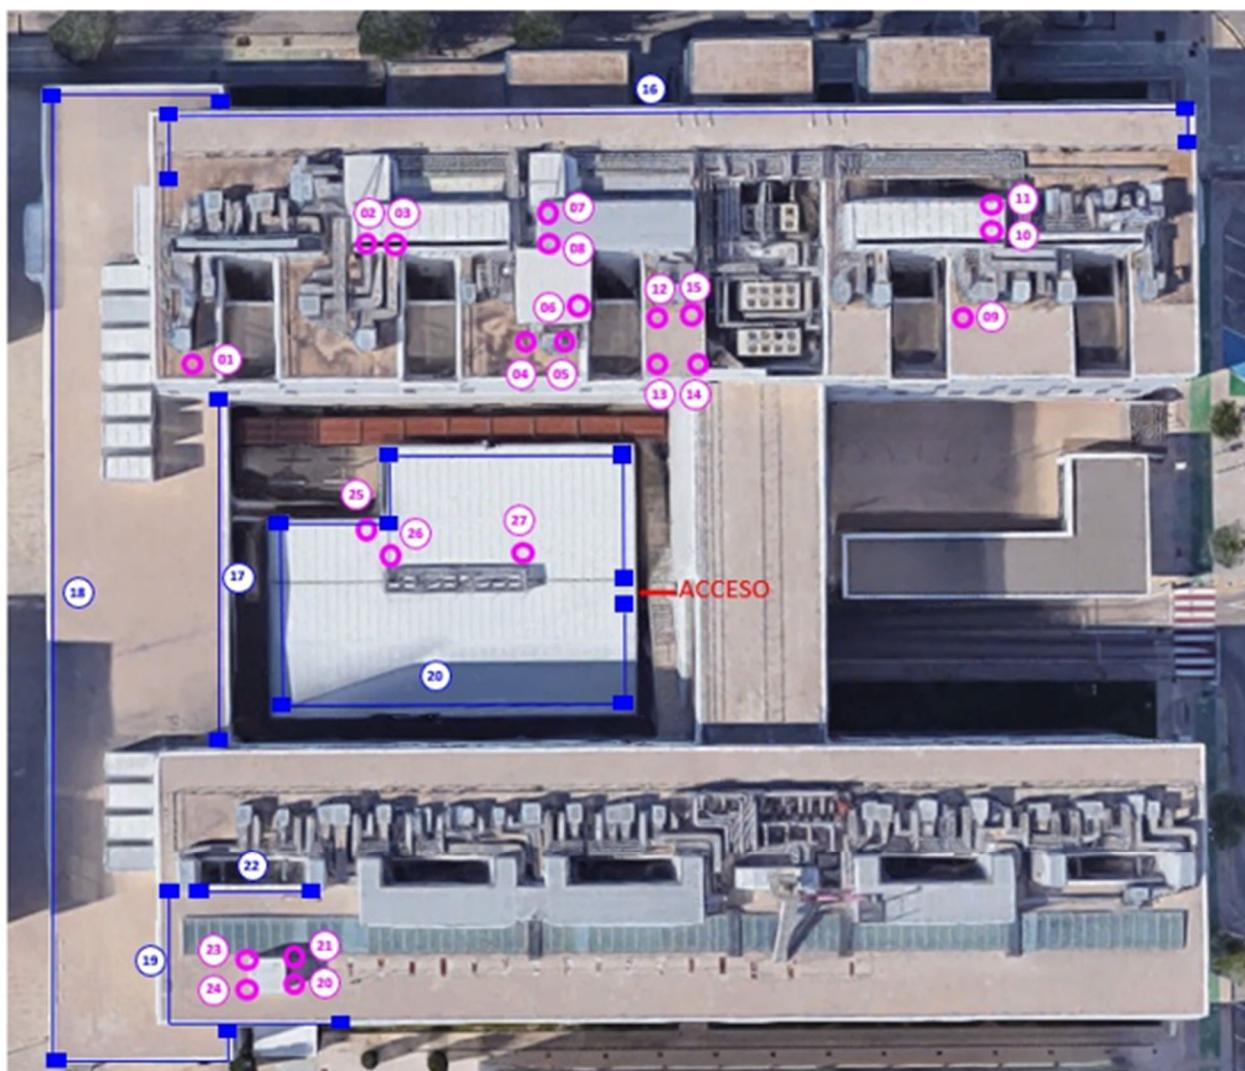
● PUNTO ANCLAJE FIJO
— BARANDILLA AUTOPORTANTE

La barandilla existente no dispone de listón intermedio ni de rodapié, salvo la parte que está en los bordes de los edificios, que dispone de listón intermedio.
