INSTRUCCIÓN TRABAJO EN CUBIERTAS CAMPUS DE VERA: INSTITUTO UNIVERSITARIO DE TECNOLOGÍA NANOFOTÓNICA EDIFICIO 8F

UNIVERSITAT POLITÀCNICA DE VALÈNCIA	INFORMACI3N RIESGOS CUBIERTA NTC	C3digo IRC_NTC 00
		31/03/2025
	UPV CAMPUS DE VERA	P3gina 5 de 9

ANEXO: PLANO SITUACIÓN ACTUAL CUBIERTA 8F

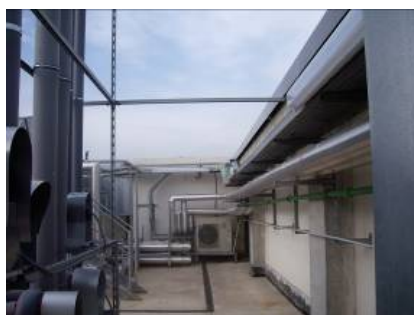
Protección perimetral superior a 110 cm en cubierta superior.

Conducciones de descarga provenientes de las extracciones en laboratorios elevadas a más de 3 metros sobre el nivel de la cubierta.

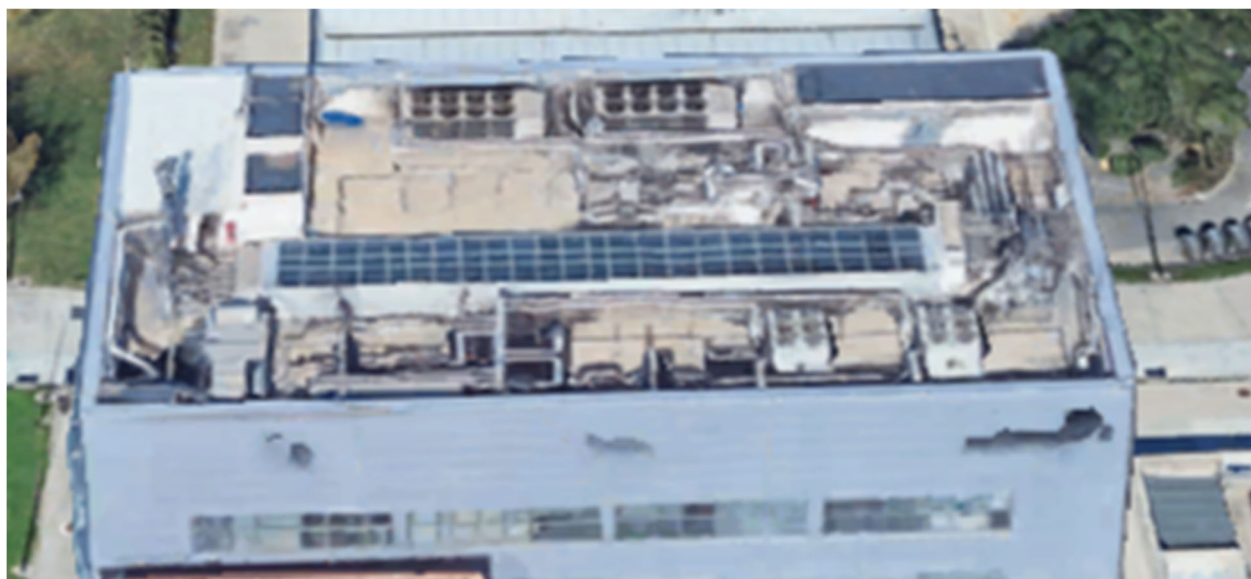
Cubierta superior: acceso libre dentro del perímetro protegido.

En caso de tener que acceder a las sobrecubiertas (casetones sobre las cubiertas) y/o a zonas por encima o fuera del perímetro protegido de la cubierta, al tratarse de una actuación considerada de especial riesgo, RECUERDE que es obligatorio requerir previamente un permiso de trabajo.
