<b>UNIVERSITAT POLITÈCNICA DE VALÈNCIA</b>	<b>INFORMACIÓN RIESGOS CUBIERTA 6F</b>		Código IRC: 6F.01
			05/12/2024
	<b>UPV CAMPUS DE VERA</b>		Página 1 de 1

# INSTRUCCIÓN TRABAJO EN CUBIERTAS CAMPUS DE VERA: PISCINA EDIFICIO 6F

## UPV CAMPUS DE VERA –EDIFICIO 6F

PISCINA CUBIERTA

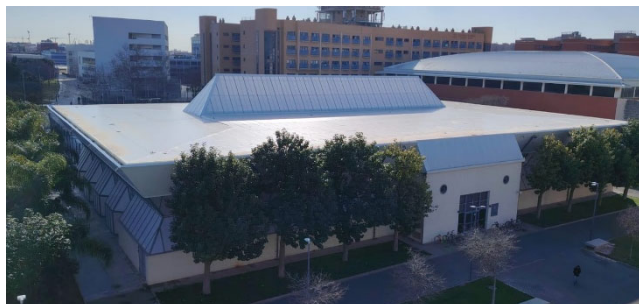
No existe protección perimetral contra caídas de altura en el perímetro de la cubierta.

Vano de iluminación de material frágil sobre la cubierta.

Cinco líneas de vida horizontales EN 795 C y longitudes aproximadas de 60 m, 60 m, 38 m, 60 m y 41 m. Ver en el plano anexo a la Instrucción de trabajo los puntos donde se han instalado dispositivos de protección.

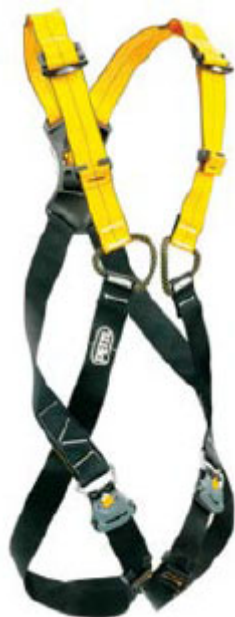
Figura 1. Arnés anticaídas EN 361

1. Arnés anticaídas EN 361. Figura 1.
2. Elemento de amarre doble con absorbedor de energía integrado EN 355. Figura 2.
3. Casco con barbiquejo EN 397. Figura 3.
4. Conectores EN 362. Figura 4.
5. Dispositivos anticaídas deslizantes sobre línea de anclaje flexible (cuerda) EN 353-2. Figura 5

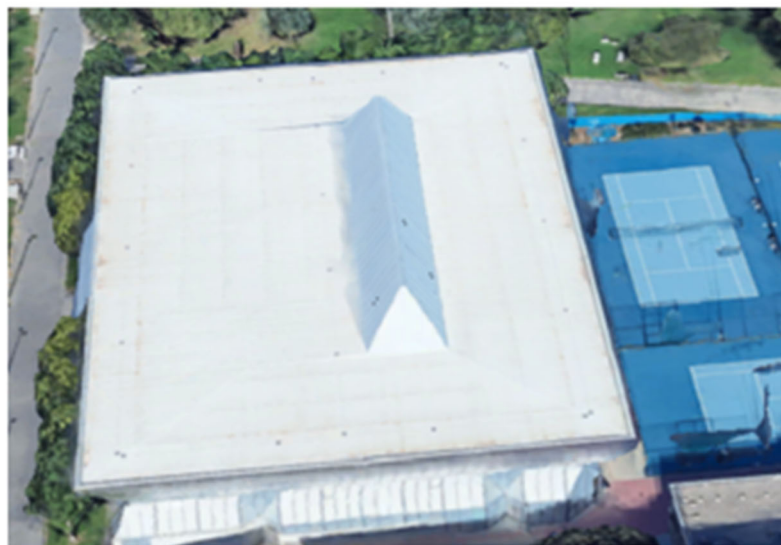
PUNTO ANCLAJE FIJO

El desplazamiento y los trabajos a ejecutar en la cubierta se realizarán con el trabajador anclado en todo momento a los anclajes estructurales distribuidos por la cubierta (ver en el plano anexo a esta Instrucción de trabajo los puntos donde se han instalado dispositivos de protección). El subsistema de conexión deberá ser el adecuado en cada momento y estar certificado para el uso concreto, siguiendo las indicaciones del fabricante respecto a las limitaciones de utilización de cada equipo. Cuando el operario abandone la cubierta, realizará estas mismas acciones, pero de manera inversa
